POINT RESSOURCES

au 02 septembre 2025

SUIVI DES INDICATEURS

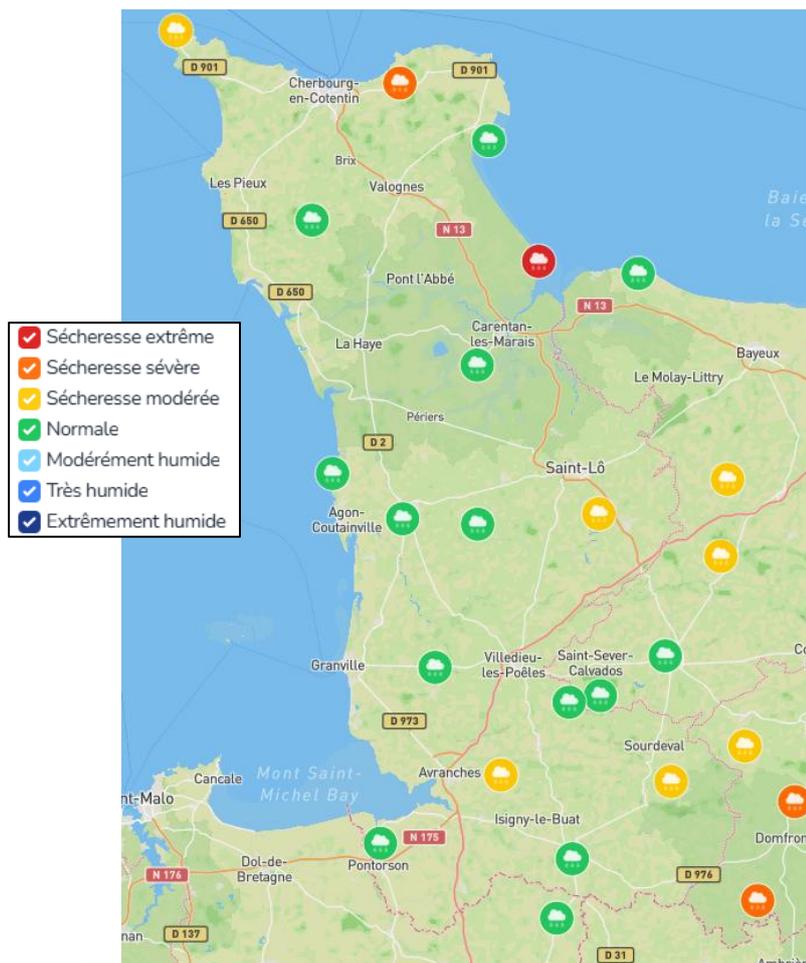
Figure 1: Indicateurs de la pluviométrie des 6 derniers mois

Le Nord et le Sud du département ainsi que le Saint-Lois présentent des précipitations inférieures aux normales saisonnières pour les 6 derniers mois. La station de Sainte-Marie-du-Mont enregistre toujours une sécheresse extrême (Figure 1). Sur le reste du territoire, les précipitations sont conformes aux normales.

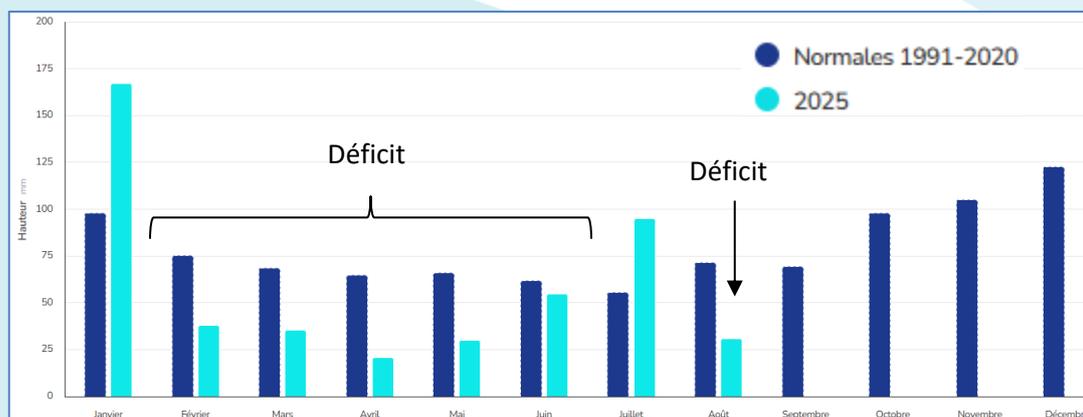
Figure 2 : Diagramme de cumul mensuel des précipitations en 2025, et comparaison aux normales 1991-2020 (station Météo France de Condé-sur-Vire)

Sur l'année 2025, à partir du mois de février, les précipitations sont globalement très déficitaires. Depuis, seul le mois de juillet et localement le mois de juin, enregistrent un excédent mais qui ne permet pas de combler le déficit accumulé d'autant plus que le mois d'août a été extrêmement sec (malgré les pluies apparues les derniers jours du mois) et plus chaud que la normale (Figure 2).

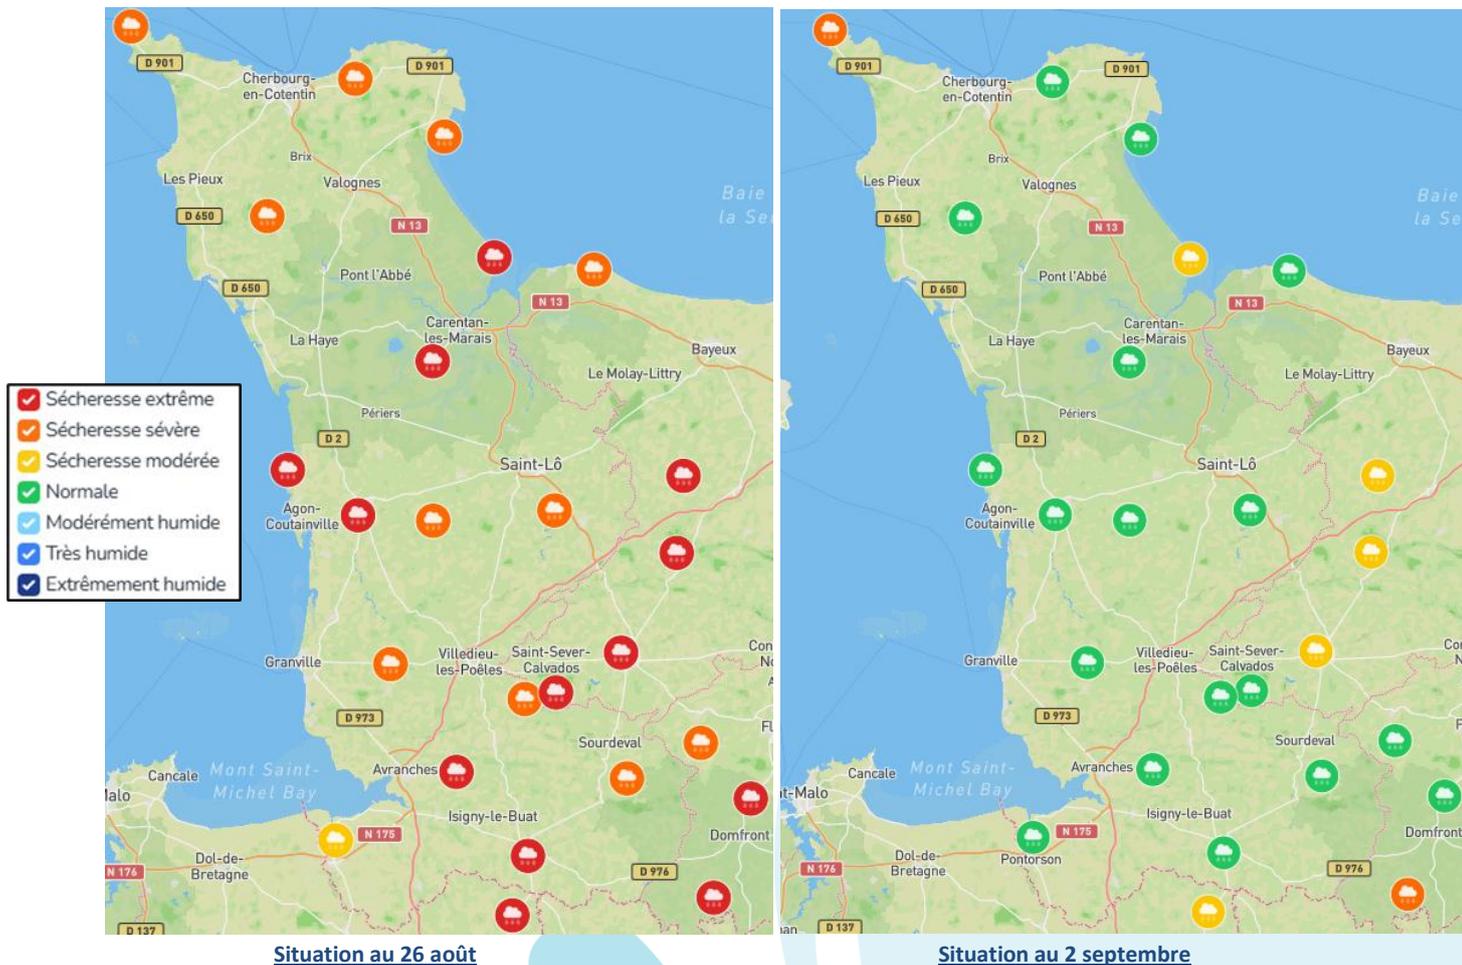
Figure 3 : Indicateurs de la pluviométrie des 30 derniers jours

Si on considère les 30 derniers jours, la situation météorologique dégradée en raison des très faibles précipitations enregistrées jusqu'à présent durant le mois d'août (sécheresse modérée à extrême constatée sur l'ensemble du département), s'est améliorée en réponse aux précipitations significatives intervenues à partir du 27 août (Figure 3).

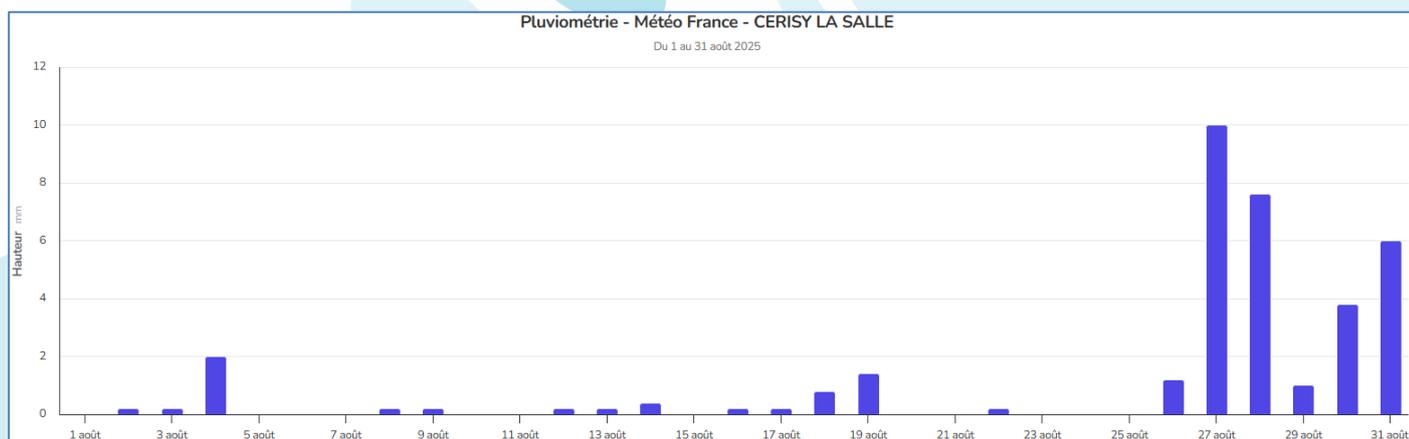
Figure 4 : Précipitations enregistrées entre le 1^{er} août et le 31 août 2025 (station Météo France de Cerisy La Salle)

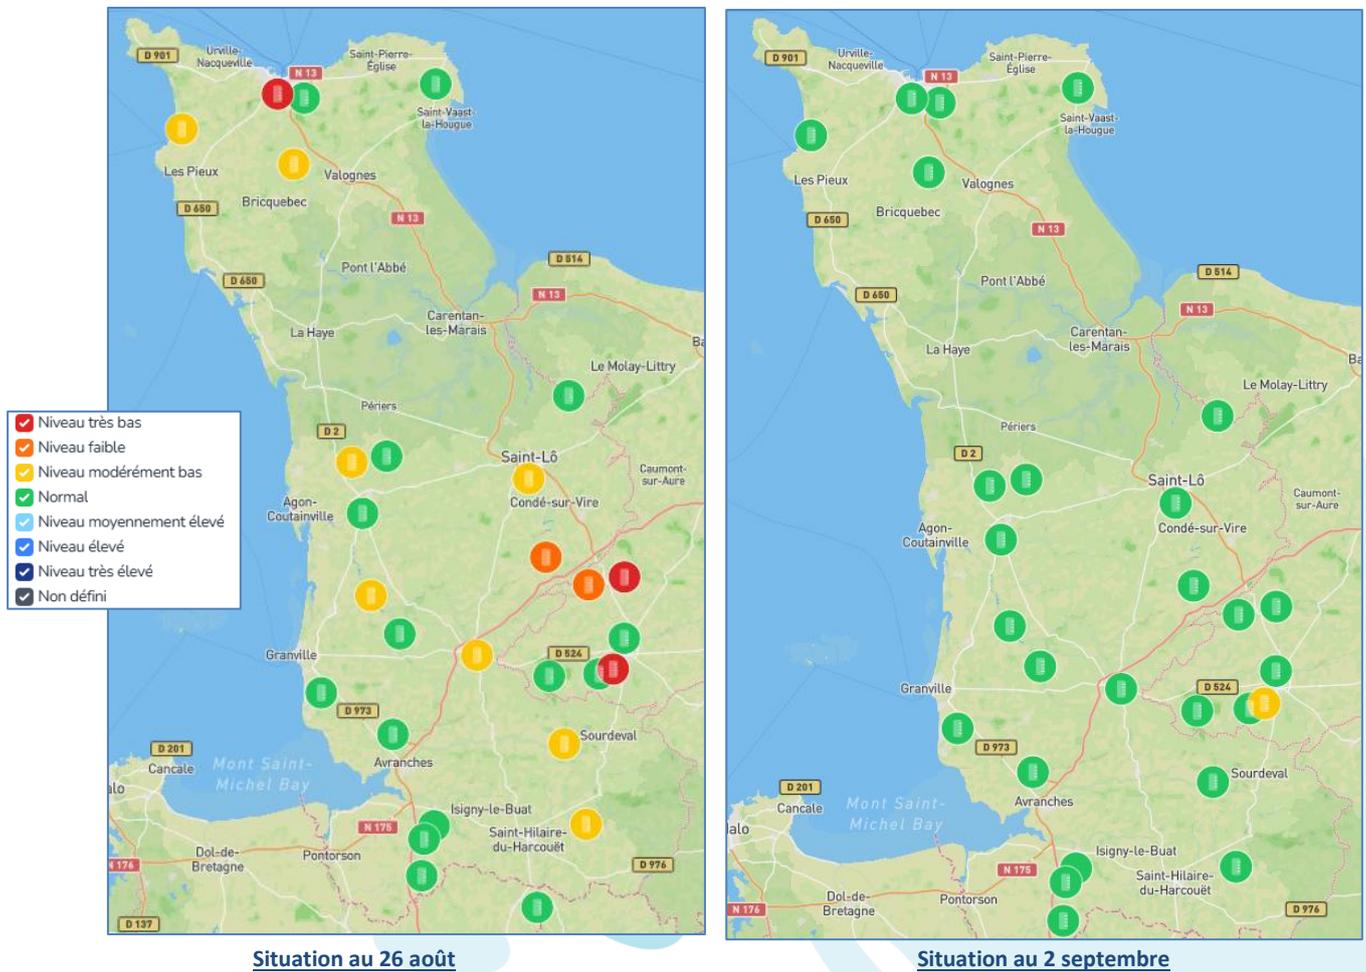
Figure 5 : Indicateur des débits des stations de jaugeage dans la Manche

Pour l'ensemble du département, la situation des débits des cours d'eau s'est nettement améliorée en réponse aux précipitations marquantes des derniers jours. En effet, tous les débits enregistrés le 2 septembre sont redevenus conformes à la normale. Le niveau modérément bas apparaissant sur la carte ci-dessous concerne la Virene à Saint-Germain-de-Tallevende-le-Lande-Vaumont (Vire Normandie) dans le Calvados (Figures 5 et 6).

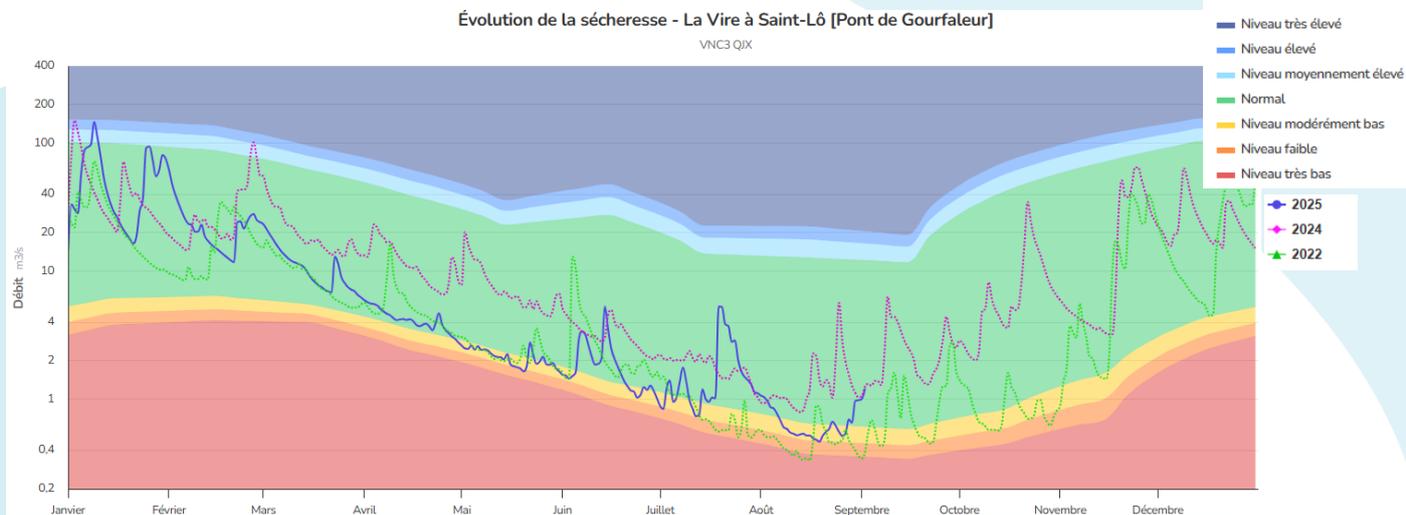
Figure 6 : Indicateur de la station de La Vire à Saint-Lô au 2 septembre 2025

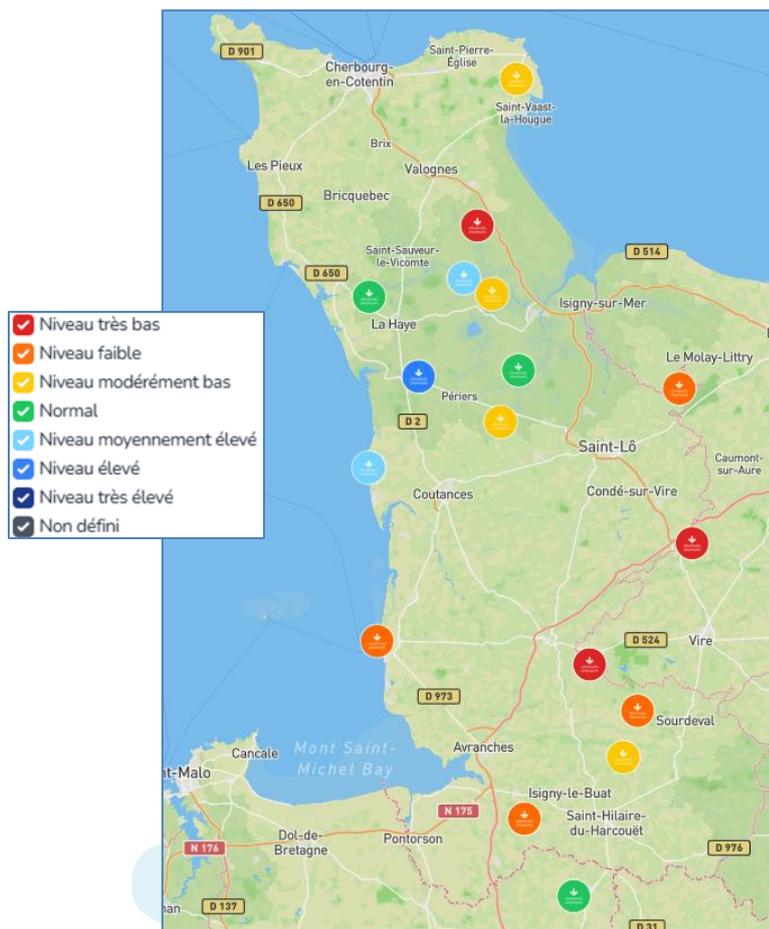
Situation au 2 septembre

Figure 7 : Indicateur IPS des piézomètres dans la Manche au 2 septembre 2025

À l'échelle du département de la Manche, la situation des ressources souterraines n'a que très peu évolué. Les ressources du Sud Manche, dans le socle du Massif Armoricain, restent à des niveaux modérément bas à très bas et continuent de se détériorer.

Si la situation est moins critique pour les nappes du centre Manche caractérisées par une grande inertie (écoulements lents) qui leur permet de conserver des niveaux moins dégradés, la tendance générale reste, là aussi, à la baisse (Figure 7 & 8).

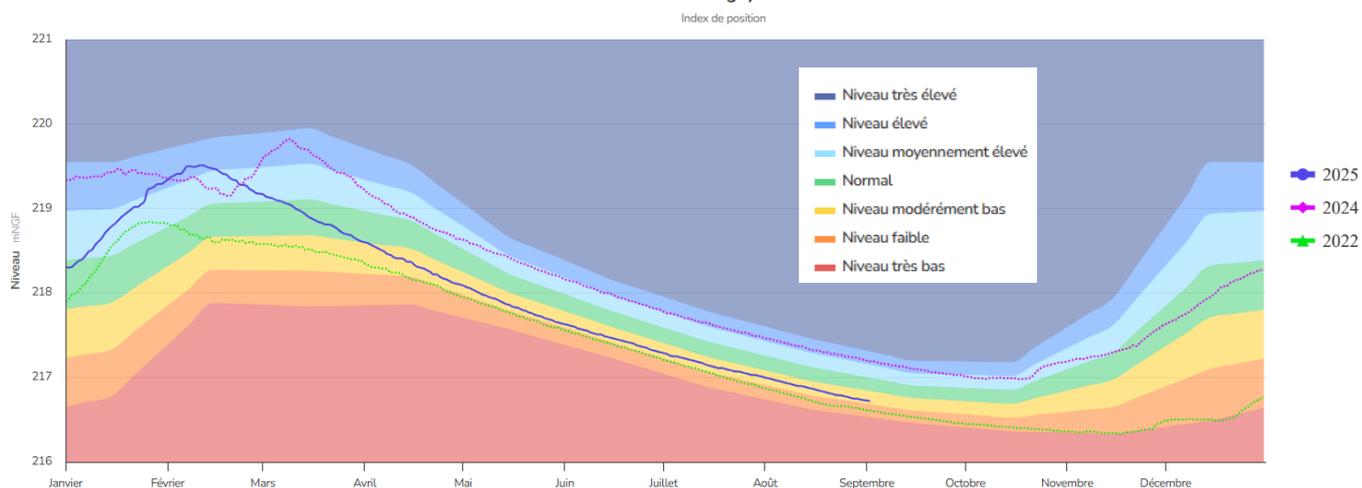
Évolution de la sécheresse - Juvigny Les Vallées - BSS000RCPZ

Figure 8 : Indicateur IPS du piézomètre de Juvigny les Vallées au 2 septembre 2025
