# **POINT RESSOURCES**

**au 21 juillet 2023**

## **SUIVI DES INDICATEURS**

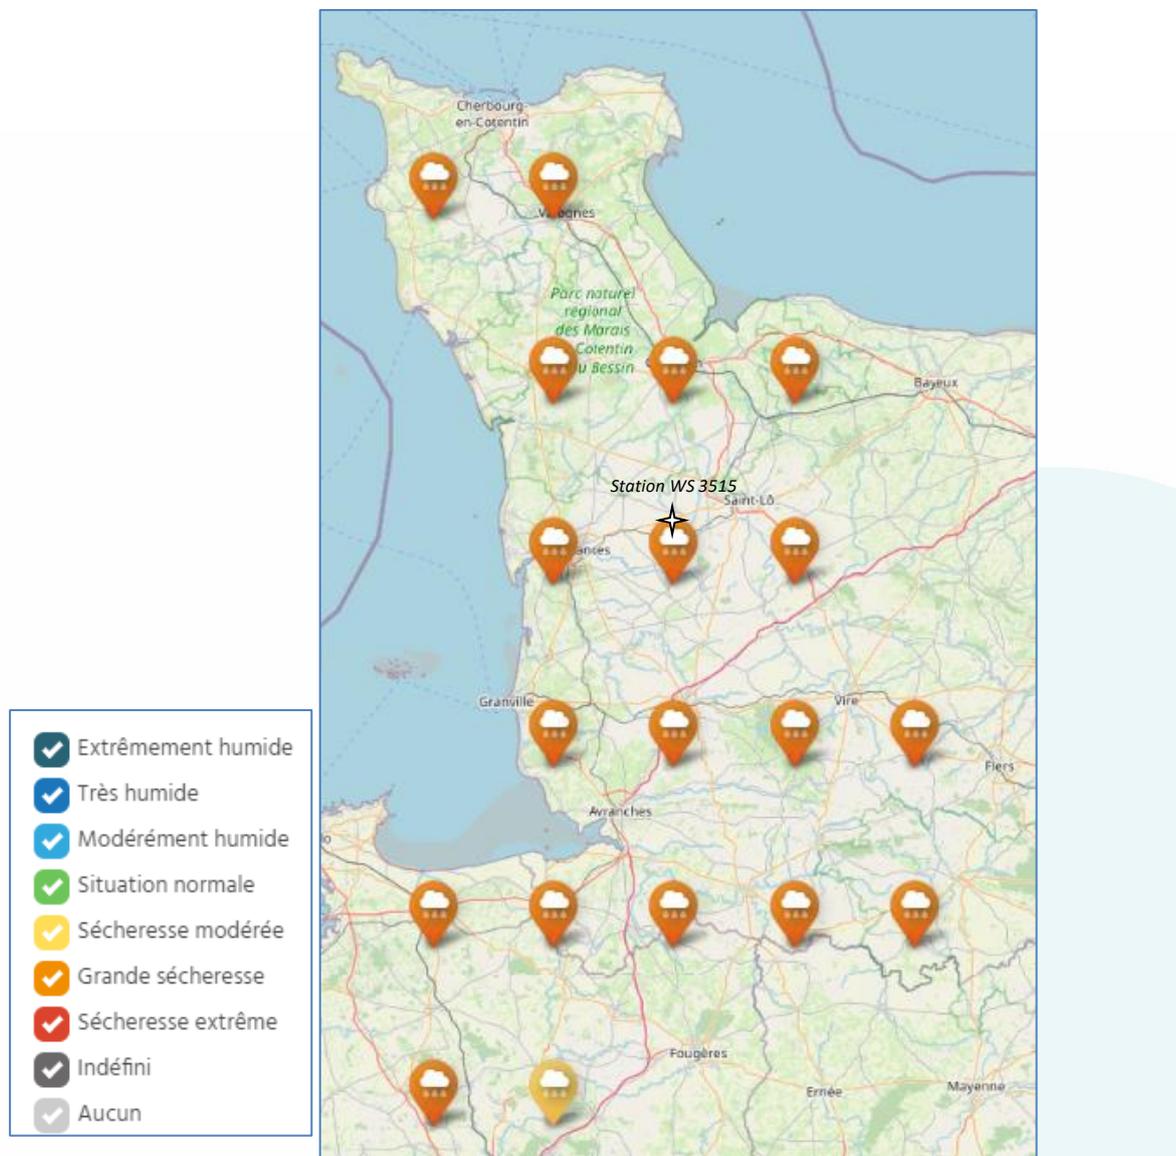
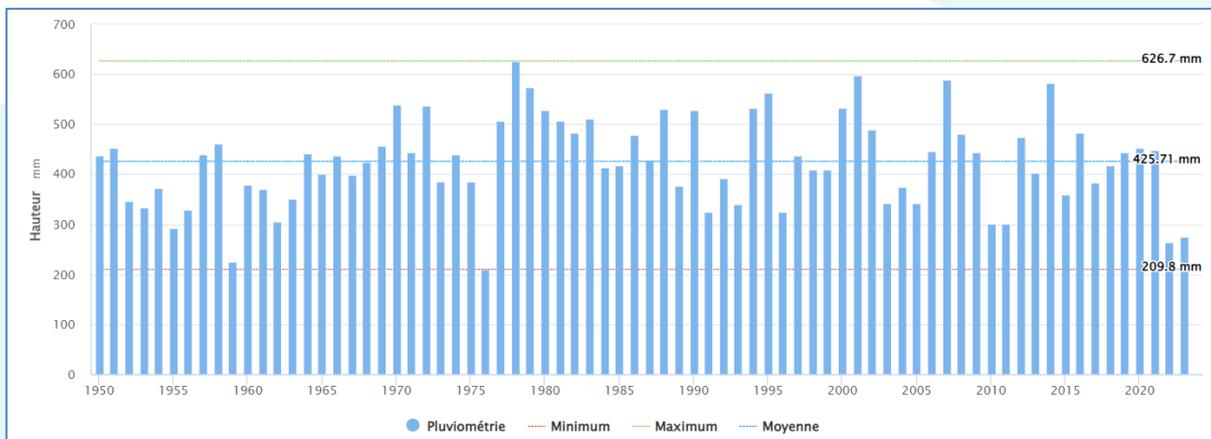
Figure 1 : Indicateurs IPS des pluviomètres pour la période du 22 janvier 2023 au 20 juillet 2023 et diagramme de cumul des précipitations sur cette même période depuis 1950, à la station WS3515 (✦)

Sur les 6 derniers mois et de façon homogène sur l'ensemble du département, le cumul de pluviométrie correspond à une grande sécheresse sur l'ensemble du département par rapport à la situation normale enregistrée depuis 1950 (Figure 1).

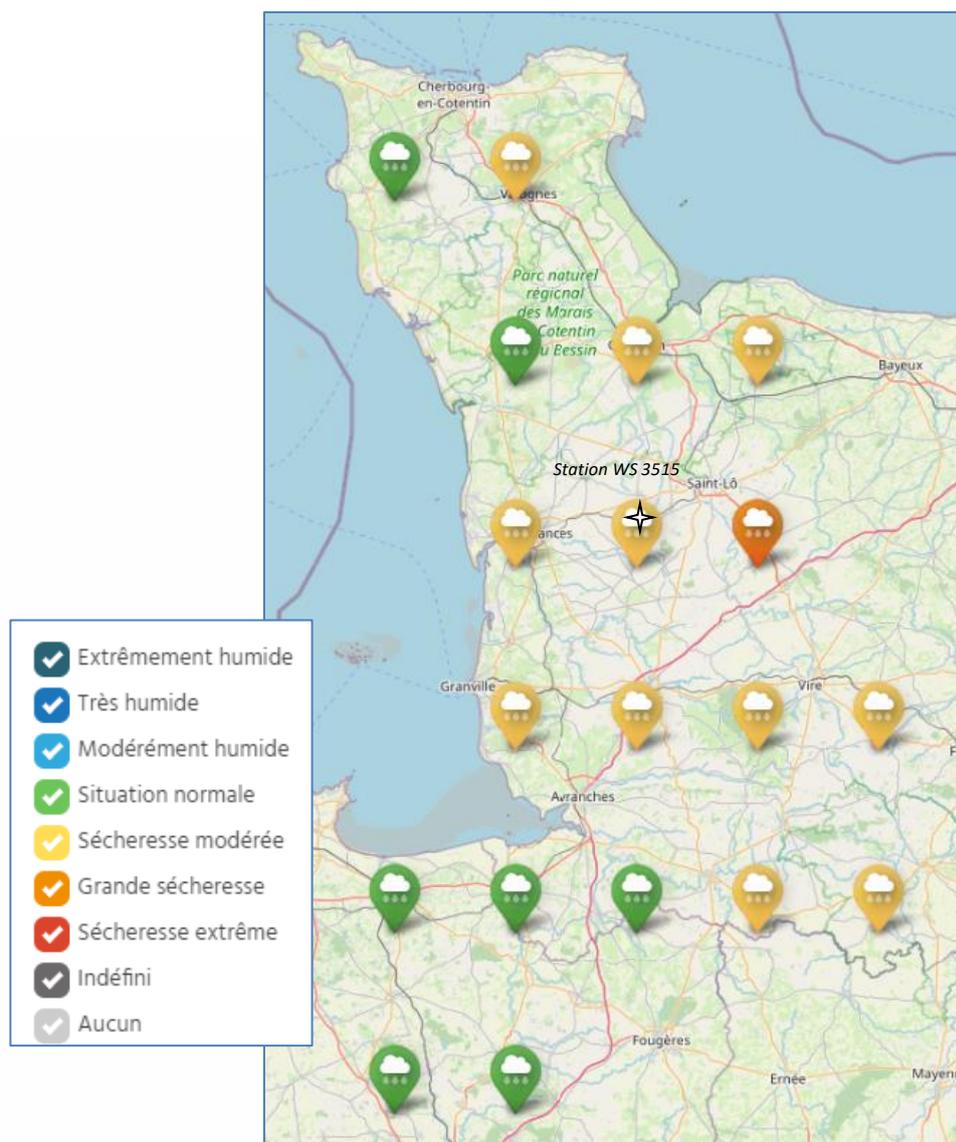
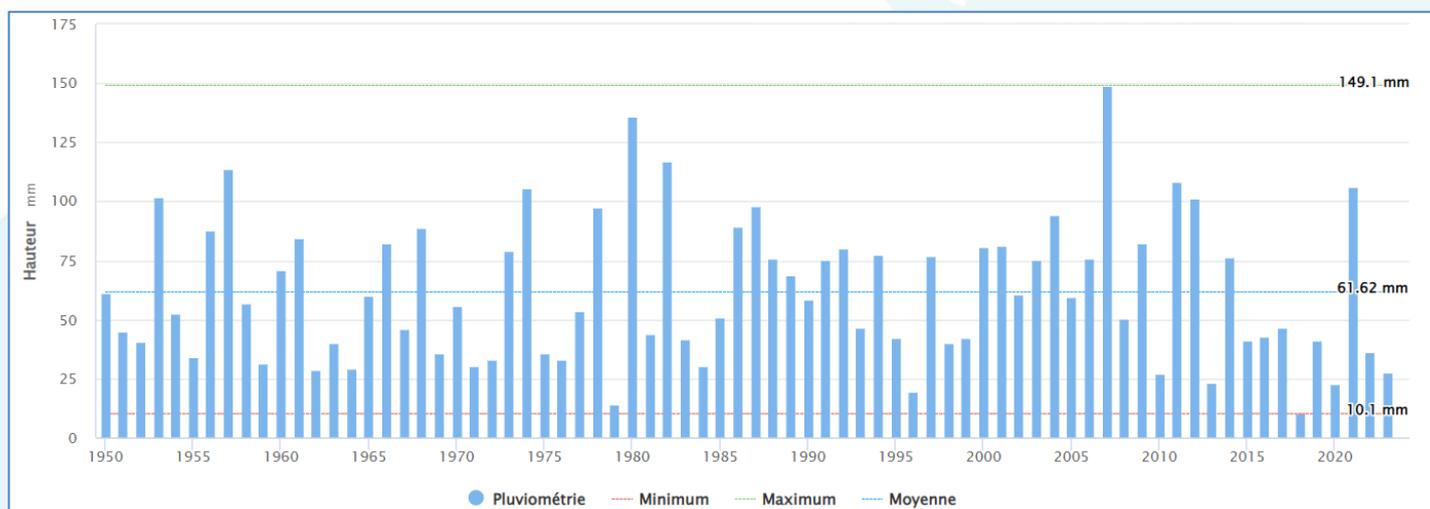
Figure 2 : Indicateurs IPS des pluviomètres pour la période du 21 juin au 20 juillet 2023 et diagramme de cumul des précipitations sur cette même période depuis 1950 à la station WS3515 (✦)

La situation générale sur les 30 derniers jours est moins critique, avec des valeurs proches des normales dans le Nord-Ouest et le Sud du département et des valeurs de sécheresse modérée voire grande sécheresse sur le reste du département (Figure 2).

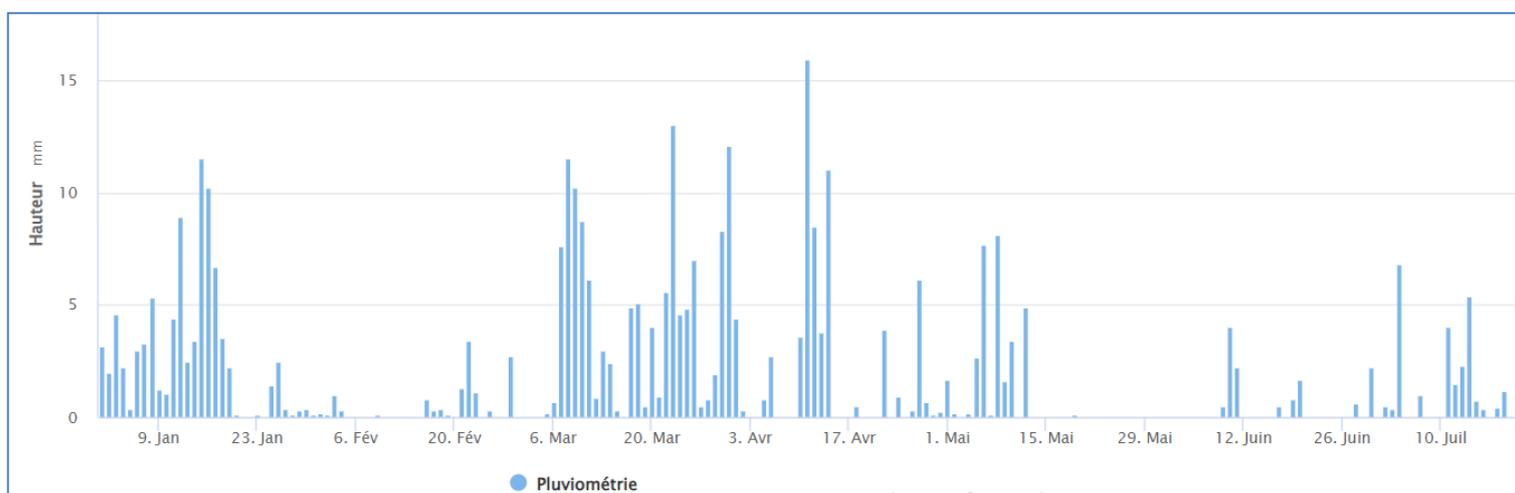
Figure 3 : Pluviométrie depuis le début de l'année 2023, à la station WS 3515

Le début de la période hivernale a été propice au remplissage des nappes et à la remontée du débit des cours d'eau sur le mois de décembre jusqu'à la mi-janvier grâce aux précipitations abondantes (Figure 3).

La faible pluviométrie de fin janvier à début mars a fortement limité la recharge des nappes amorcée en fin d'année 2022.

Les pluies abondantes en mars et régulières sur le mois d'avril ont permis de compenser le manque de pluies du début d'année.

Les mois de mai et juin ont été globalement très secs, avec une absence de pluies entre le 11 mai et le 09 juin.

Les précipitations sont réapparues épisodiquement à partir du 15 juin, souvent sous forme orageuse, jusqu'au début de ce mois de juillet.

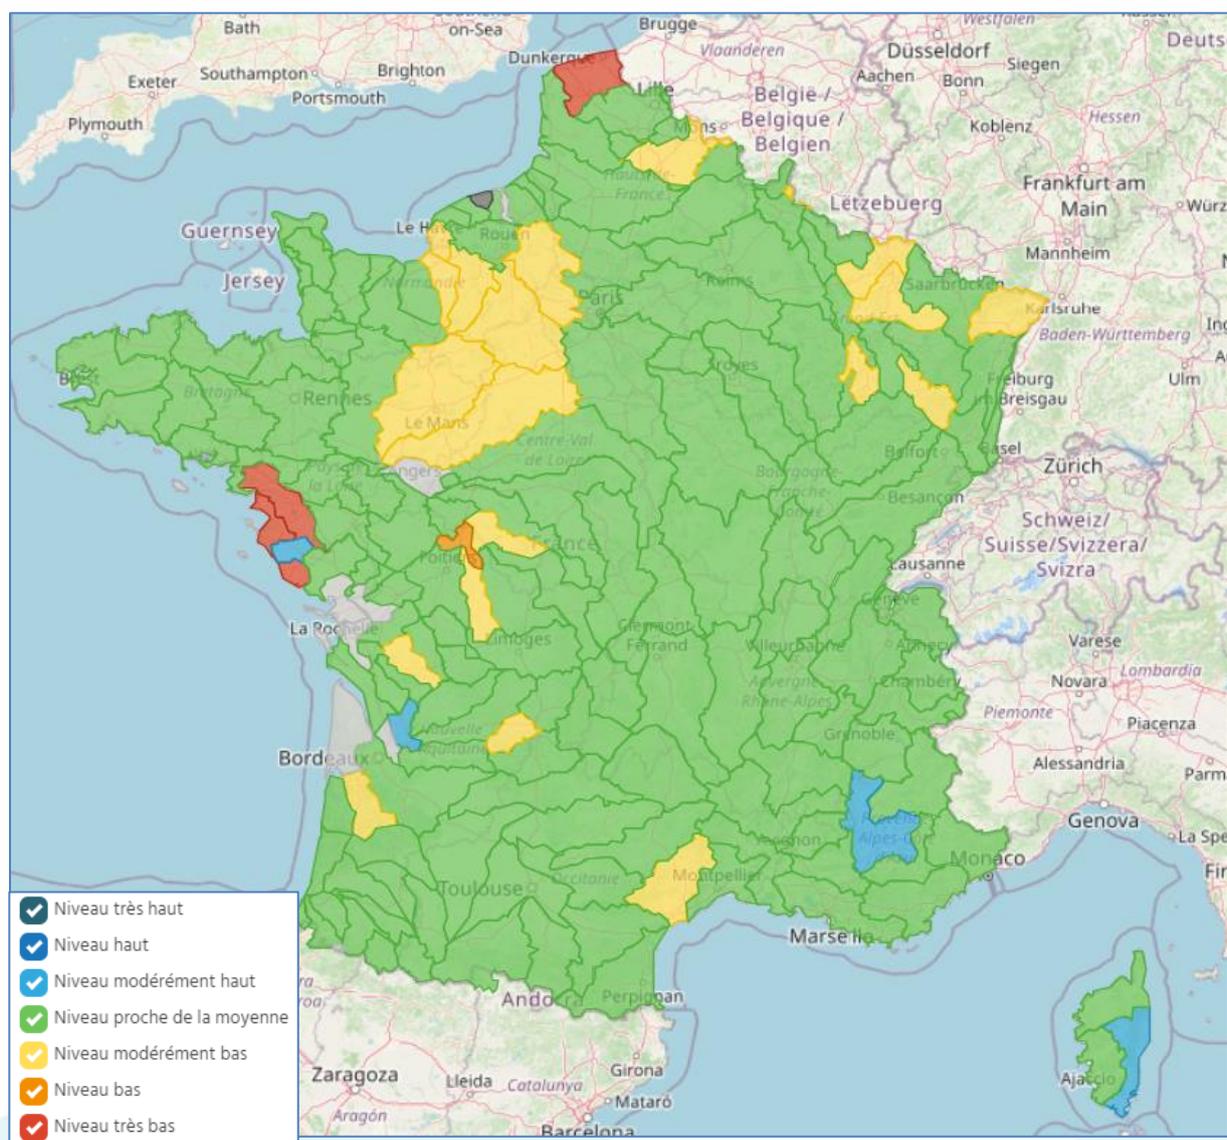
Figure 4 : Indicateur IPS des stations de jaugeage en France au 20 juillet 2023 (moyennes bassins versants)

A l'échelle nationale, les débits des cours d'eau relevés au 20 juillet sont très majoritairement proches des valeurs moyennes, sauf quelques bassins versants présentant des valeurs inférieures aux moyennes (Figure 4). Dans le département de La Manche, tous les bassins versants présentent des valeurs correspondant à la moyenne. Rares sont les bassins versants sur le territoire national qui présentent des débits hauts pour la saison.

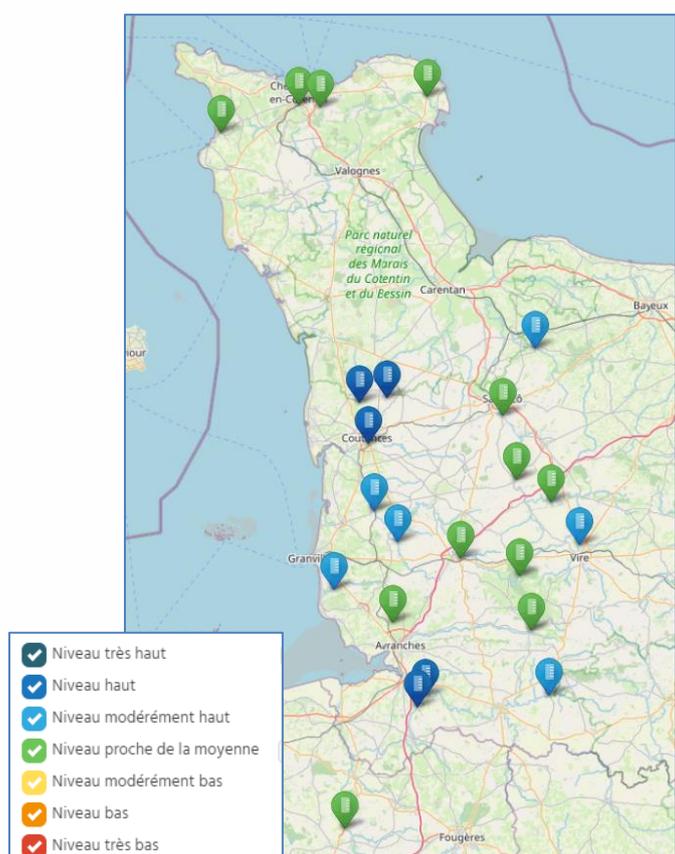
Figure 5-a : Indicateur IPS des stations de jaugeage dans la Manche au 13 juillet 2023

Pour le département de la Manche, les débits des cours d'eau au 20 juillet 2023 continuent leur décroissance par rapport à la semaine passée (Figures 5-a et 5-b). Les valeurs restent néanmoins dans les moyennes saisonnières (Figure 5-b).

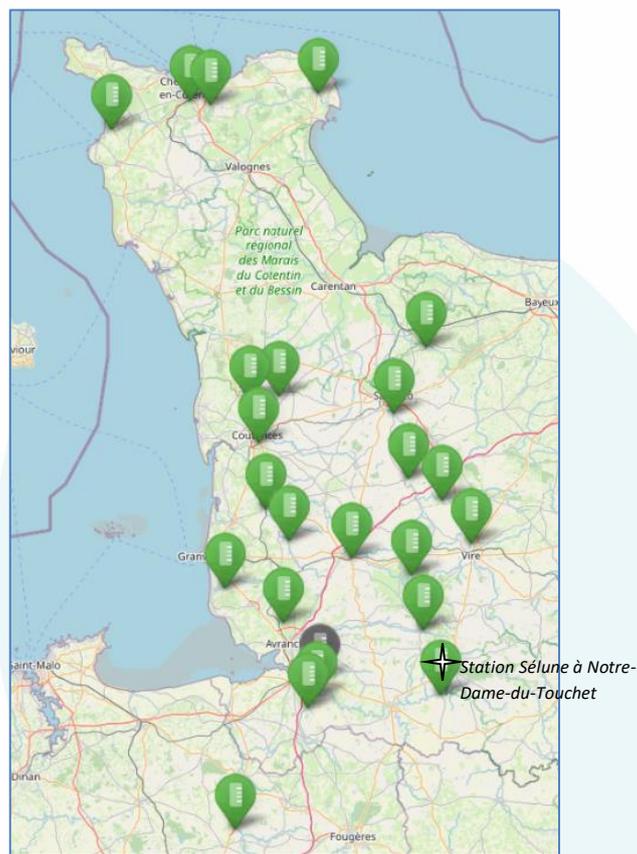
Figure 5-b : Indicateur IPS des stations de jaugeage dans la Manche au 20 juillet 2023

La situation reste favorable grâce aux pluies de début juillet (Figures 5-b). Toutefois, à l'image de la Sélune à Notre-Dame du Touchet (Figures 6), la tendance générale du niveau des cours d'eau ces deux derniers mois est à la baisse et les précipitations épisodiques ne permettent qu'un sursaut des débits pendant quelques jours seulement.

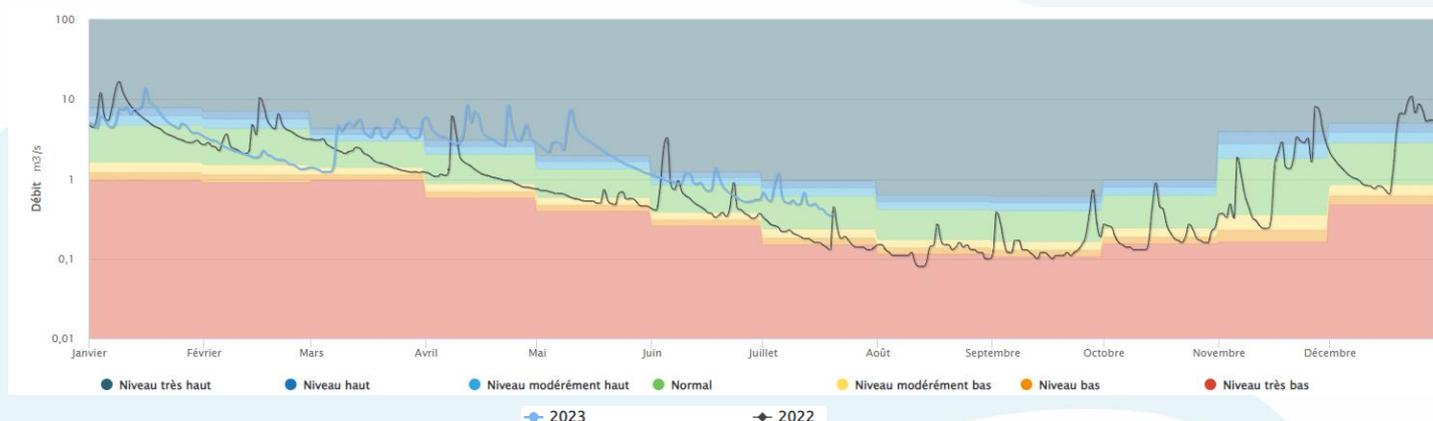
Figure 6 : Indicateur IPS de la station sur La Sélune à Notre-Dame-du-Touchet (✦) au 20 juillet 2023

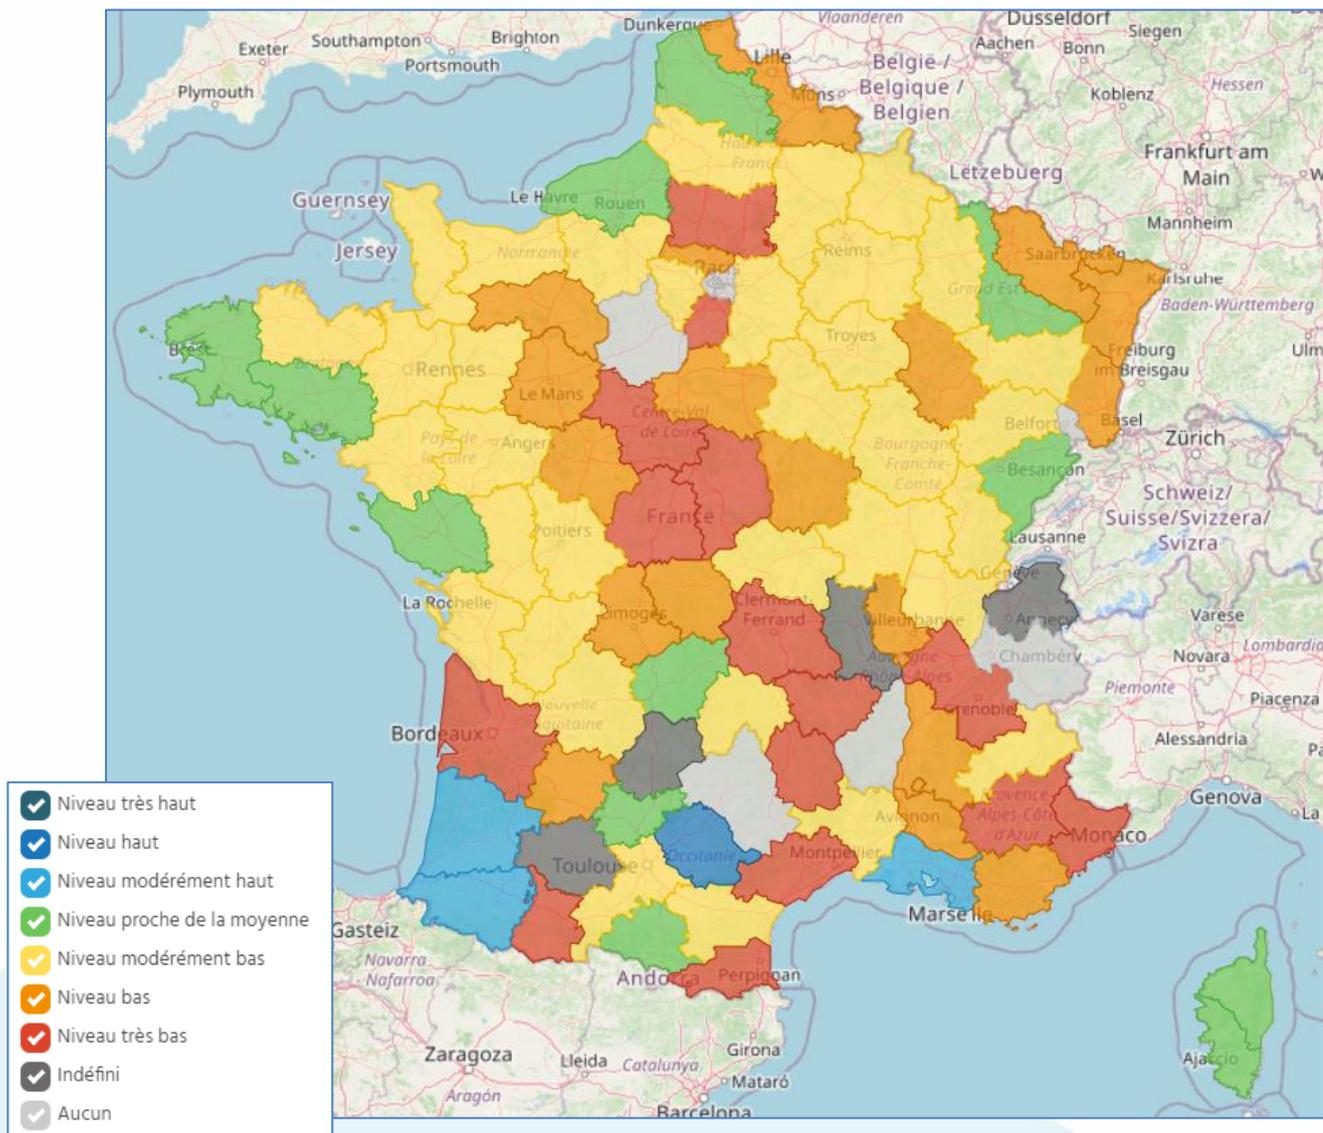
Figure 7 : Indicateur IPS des piézomètres en France au 20 juillet 2023 (moyennes départementales)

Au 20 juillet, 15 départements présentent des niveaux de nappes très bas, contre 17 la semaine passée (Figure 7).

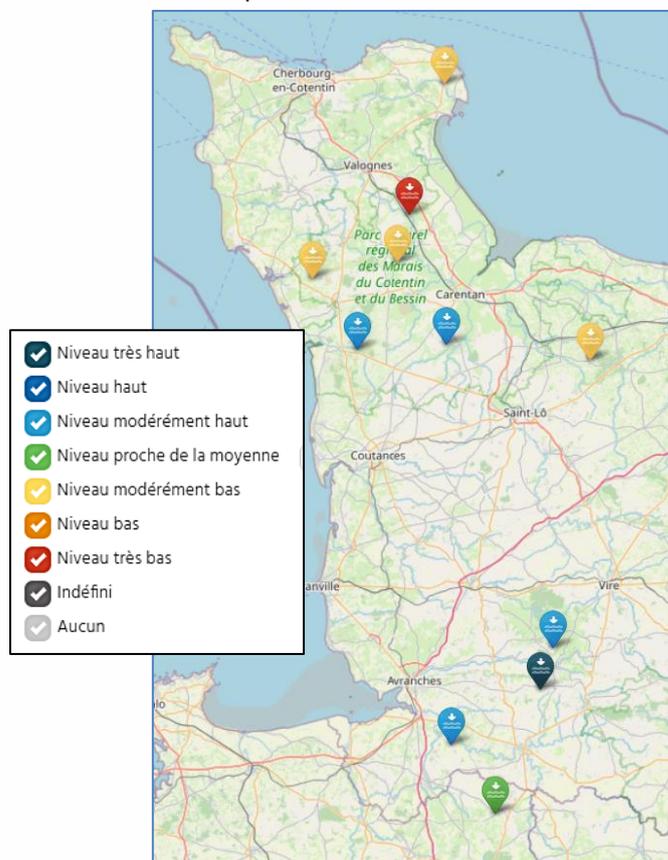
Figure 8-a : Indicateur IPS des piézomètres dans la Manche au 13 juillet 2023

**Au niveau départemental**, la situation des ressources souterraines s'est légèrement dégradée en comparaison à la situation du 13 juillet (Figures 8-a et 8-b).

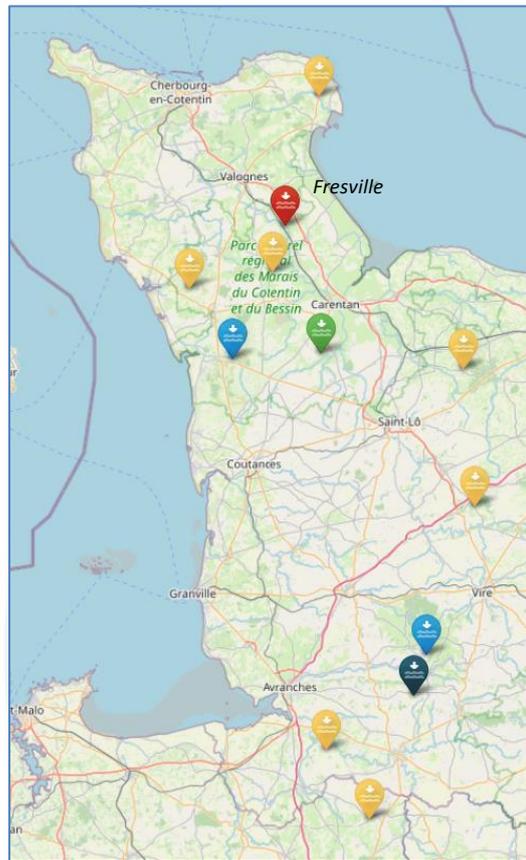
Figure 8-b : Indicateur IPS des piézomètres dans la Manche au 20 juillet 2023

L'ensemble des piézomètres suivis confirme la tendance globale à la baisse des niveaux depuis les 2 à 3 derniers mois.

Le tiers nord du département enregistre des niveaux inférieurs ou proches des ceux enregistrés en 2022 à la même période, alors que le secteur sud du département affiche des valeurs plutôt proches voire supérieures à 2022.

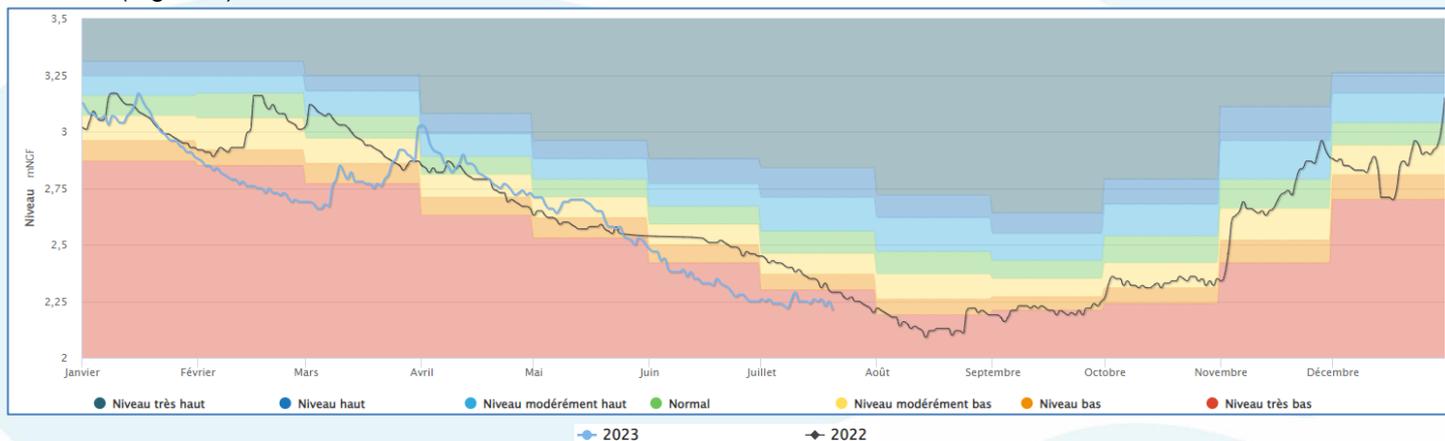
Figure 9 : Indicateur IPS du piézomètre de Fresville, au 20 juillet 2023

Par exemple, sur le piézomètre de Fresville, cette tendance à la baisse du niveau d'eau progresse depuis début avril, à un niveau inférieur à celui de 2022 depuis début juin pour la même période (Figure 9).
