# POINT RESSOURCES

## au 01 septembre 2026

### SUIVI DES INDICATEURS

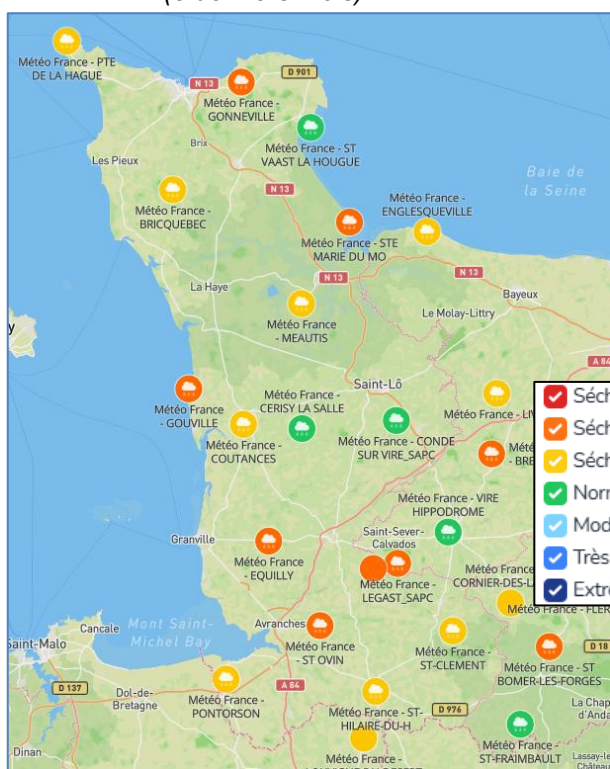
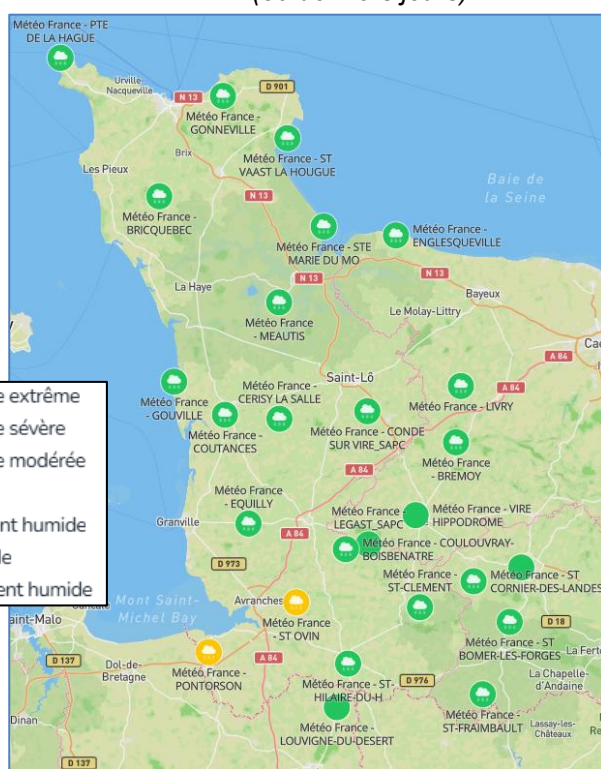
### Situation du 29/05 au 29/08/2026

### Situation du 29/07 au 29/08/2026

Figure 2 : Indicateurs de la pluviométrie des 3 derniers mois (gauche) et des 30 derniers jours (droite) – Situation au 01/09/2026 (Données actualisées du 29/08/2026)

Après les mois de janvier et février excédentaires, les cumuls de précipitations sur les 6 derniers mois sont bien inférieurs aux normales de saison sur la totalité du département. Ce constat est également valable pour les cumuls de précipitations observés ces 3 derniers mois (Figure 2 – Gauche), à l'origine de la sécheresse sévère et extrême installée sur l'ensemble du département, hormis pour quelques stations en lien avec les récentes pluies orageuses.

Sur les 30 derniers jours (Figure 2 – Droite), ces précipitations permettent de se rapprocher des normales de saison sur l'ensemble du département. A titre d'exemple, la station météorologique de Saint-Clément dans le Sud Manche a enregistré des précipitations s'établissant à 52,7 mm le 27/08/2026.

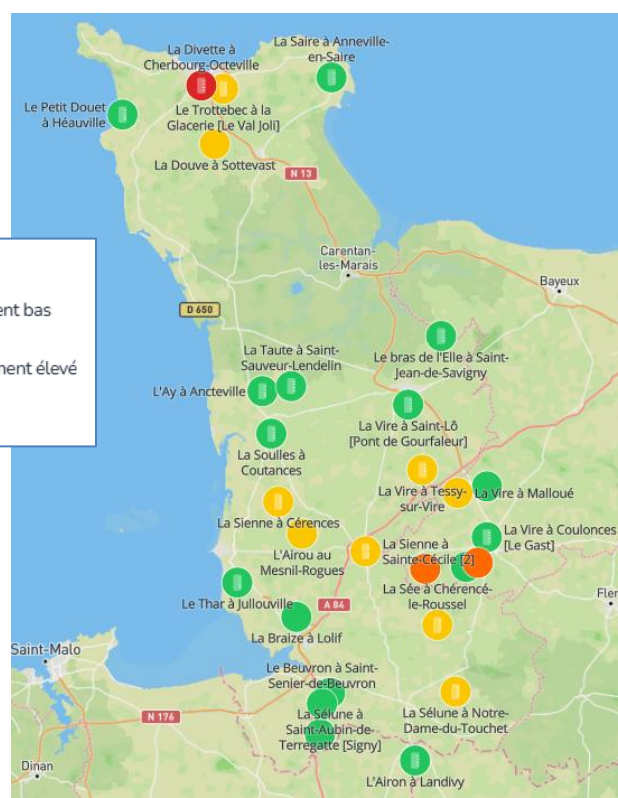
Figure 5 : Indicateur des débits des stations de jaugeage dans la Manche, situation au 25/08/2026 (gauche) et situation au 01/09/2026 (droite)

La majorité des cours d'eau du département ont connu un rebond de leur débit grâce aux récentes précipitations. Toutefois, ces précipitations généralement orageuses et localisées n'ont pas permis de maintenir ces débits qui sont déjà de retour vers des niveaux bas. Globalement, la tendance à la baisse se poursuit. Les précipitations localisées de la semaine passée ne sont pas assez étendues dans le temps pour maintenir des débits proches des normales (Figure 5). La situation hydrologique reste critique sur l'ensemble du département. A noter que la Divette à Cherbourg-Octeville n'a pas bénéficié des récentes précipitations. Son débit reste très bas et continue de diminuer.
